# SVAHOVÉ DEFORMACE NA ZM10: 25-33-05 dle navrhnuté legendy

## Svahové deformace (navrhnutá legenda)

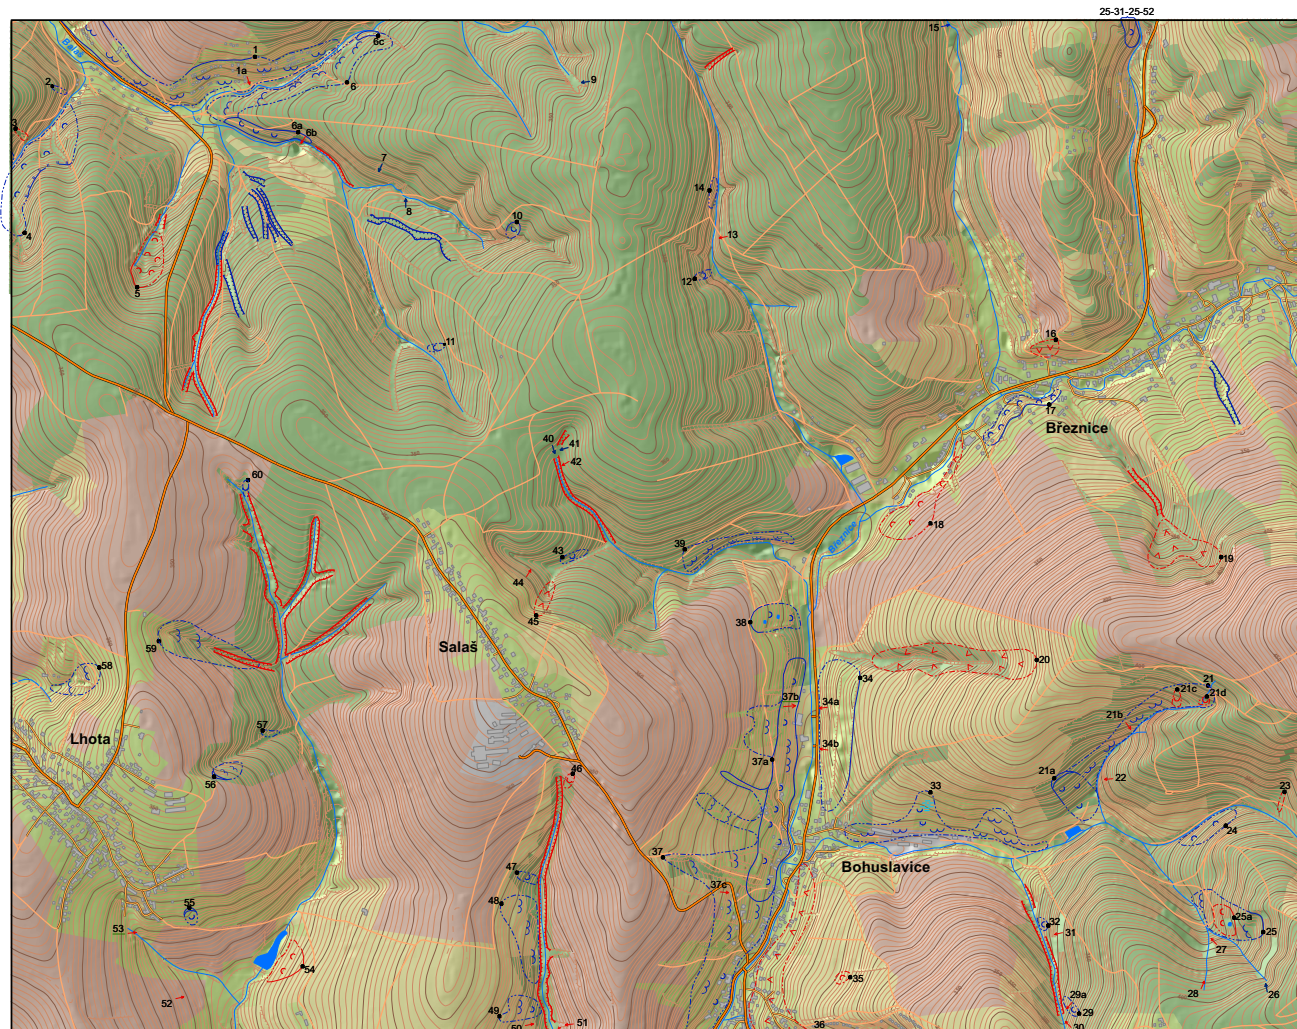
- 36 číslo svahové deformace v rámci listu mapy 1 : 10 000, bod označuje nejvyšší místo porušeného území, podtržení upozorňuje na sanační práce, v případě, že jev nelze zakreslit v měřítku mapy odpovídá nejvyššímu místu postiženého území začátek šipky
